Projeto Parques e Fauna: Plano de Manejo da Área de Proteção Ambiental Municipal da Ponta do Araçá

Diagnóstico de meio físico

Fevereiro/2011

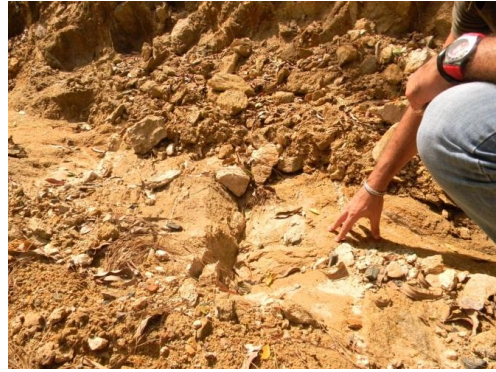
Foto 01: Análise dos aspectos de origem dos solos.

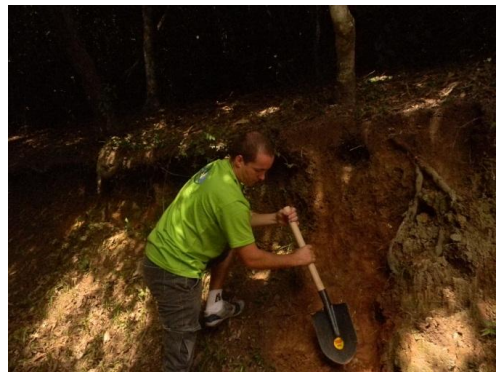
Foto 02: Coleta dados no ponto 01. Detalhe do perfil.

Conforme confrontamento dos dados de mapas regionais, tanto de solos como de aspectos gerais, foram definidos três pontos para coleta de amostra de solo de forma a manter-se um nível exploratório da área de estudo. Ponto 01 (Coordenadas UTM-SIRGAS2000-22S) 746529-L e 6997732-S; Ponto 02 745757-L e 6997511-S; Ponto 03 745340-L e 6997039-S.

Os perfis dos pontos de coleta foram estabelecidos em média e alta encosta, com descrição genérica dos aspectos e com a descrição macroscópica dos horizontes dos perfis analisando a plasticidade, pegajosidade, pedregosidade, presença ou ausência de raízes, forma de mudança de horizonte, relação textural aparente, uso do solo, origem material, declividade entre outros aspectos.

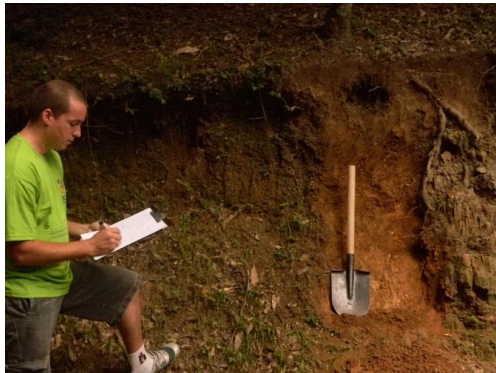
Foto 03: Coleta dos dados referente aos aspectos gerais do ponto 01.

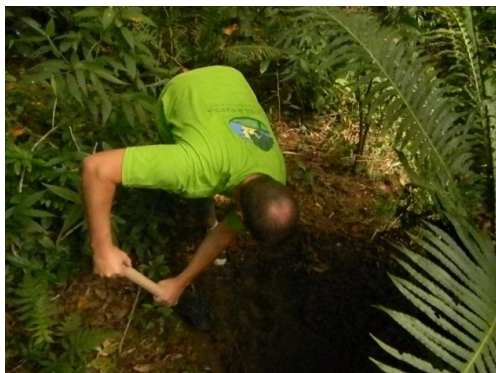
Foto 04: Realização do Perfil no ponto 02.

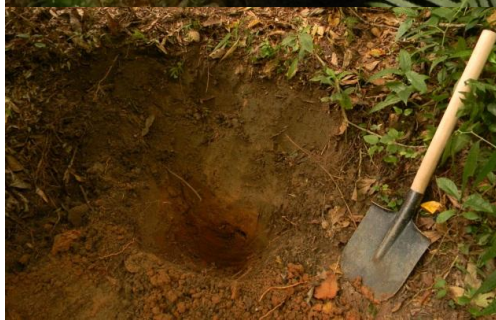
Foto 05: Detalhe do perfil no ponto 05.

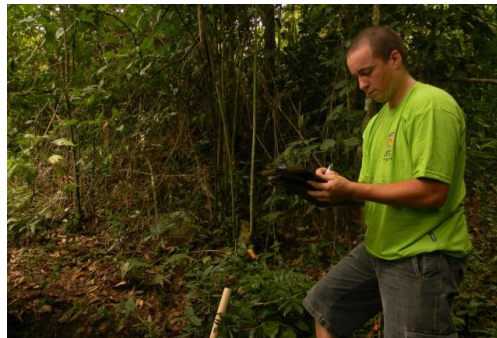
Foto 06: Coleta dados dos aspectos gerais no ponto 02.

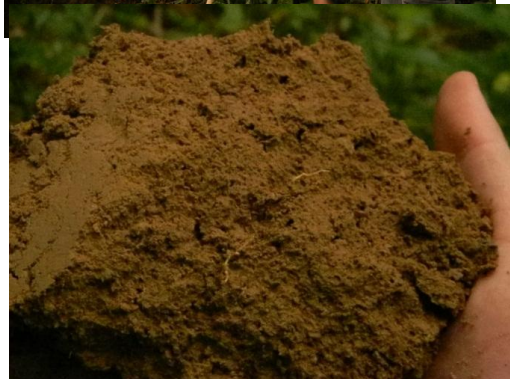
Foto 07: Detalhe de amostra retirado no ponto 03.

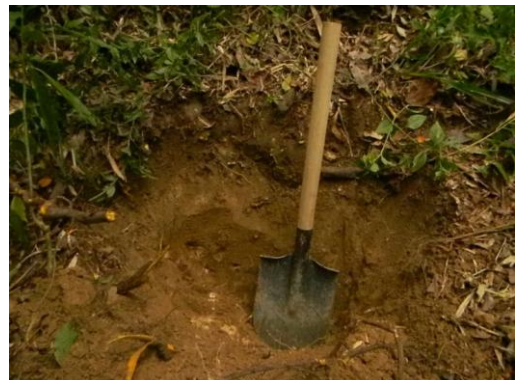
Foto 08: Detalhe do perfil realizado no ponto 03.
